Planungs- und baubegleitende Berücksichtigung raumlufthygienischer Aspekte bei der Sanierung eines Bürogebäudes

Roland Braun ¹

Vortrag auf den 11. WaBoLu-Innenraumtagen im Umweltbundesamt Berlin vom 17. – 19. Mai 2004

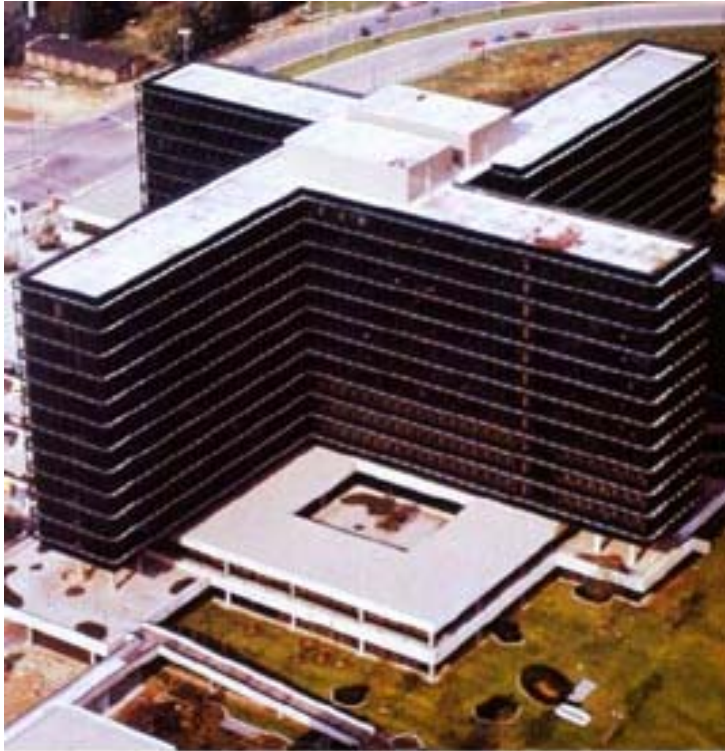
Kenngrößen zum Bauprojekt

- Ca. 22.000 m² Bürofläche
- Für ca. 2.000 Mitarbeiter
- Baujahr: 1974
- Umbau: 2000 – 2003
- Umbau in 16 Teilabschnitten

Abbildung 1: Luftbild Bürogebäude Überseering 35 (ehemaliges Shell-Haus) und einige Kenngrößen (Abdruck mit freundlicher Genehmigung von Architektur & Stadtplanung Eike Wiehe, Friesenweg 7, 22763 Hamburg)

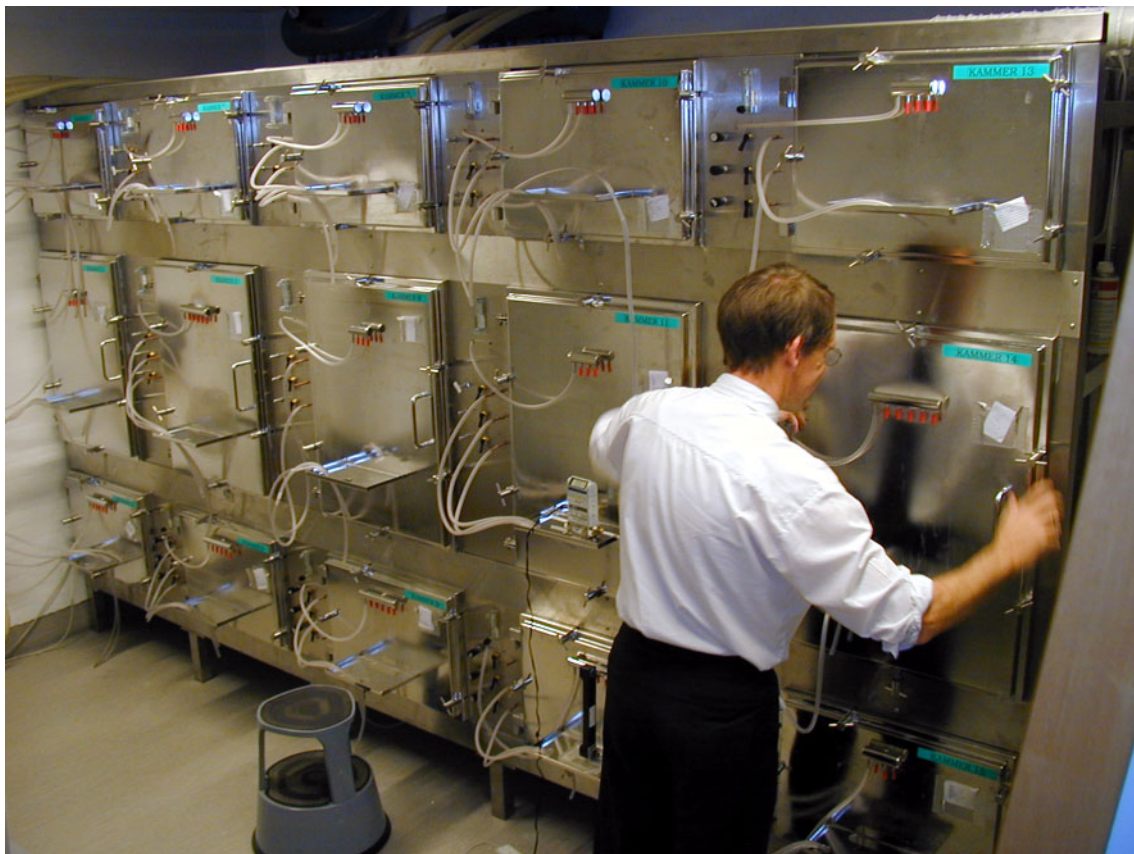
Abbildung 2: Klimaprüfkammern im Labor der MILJØ-KEMI / Eurofins Danmark in Galten/Dänemark.

Aufgrund der Vielzahl von unterschiedlichen Räumlichkeiten mit verschiedenen Produktkombinationen konnten nicht für alle Produktkombinationen Musterräume hergestellt werden. Ergänzend erfolgten daher Emissionsprüfungen an weiteren Baustoffen (Einzelprodukte oder komplette Systemaufbauten, wie z.B. Fußboden-, Wandaufbauten oder Türanstrich). Für die Produktemissionsprüfungen in den Klimakammern wurden die Standardbedingungen für typische Räumlichkeiten (Temperatur, Luftfeuchte, Luftwechsel, Beladung etc.) simuliert, die Probenahme erfolgte analog zu den Raumluftmessungen auf

Produktmissionsprüfungen wurden ebenfalls für solche Einzelprodukte durchgeführt, für die keine Umweltkennzeichnungen vorlagen, die aber aus verschiedensten Gründen eingesetzt werden sollten. Die Produktliste wurde während der Bauphasen in den unterschiedlichen Bauabschnitten mehrfach geändert und ergänzt. Mit der Durchführung von nachträglichen Produktmissionsprüfungen stand ein geeignetes Mittel zur Verfügung, um sicherzustellen, dass diese Produkte die gleichen Anforderungen erfüllten, wie die zuvor ausgewählten Produkte. Die Produktmissionsprüfungen wurden im Prüfkammerlabor unserer Schwestergesellschaft Eurofins Danmark A/S (ehemalige MILJØ-KEMI) durchgeführt.
